| Projeto: | Avaliação das Escoras | Data da avaliação: | 23/11/2022 |
| Motivo: | Revitalização da Figueira da Praça XV | | |

RELATÓRIO TÉCNICO AVALIAÇÃO DOS SISTEMAS DE SUPORTE DE ÁRVORES
Praça XV de Novembro – Centro - Florianópolis (SC)

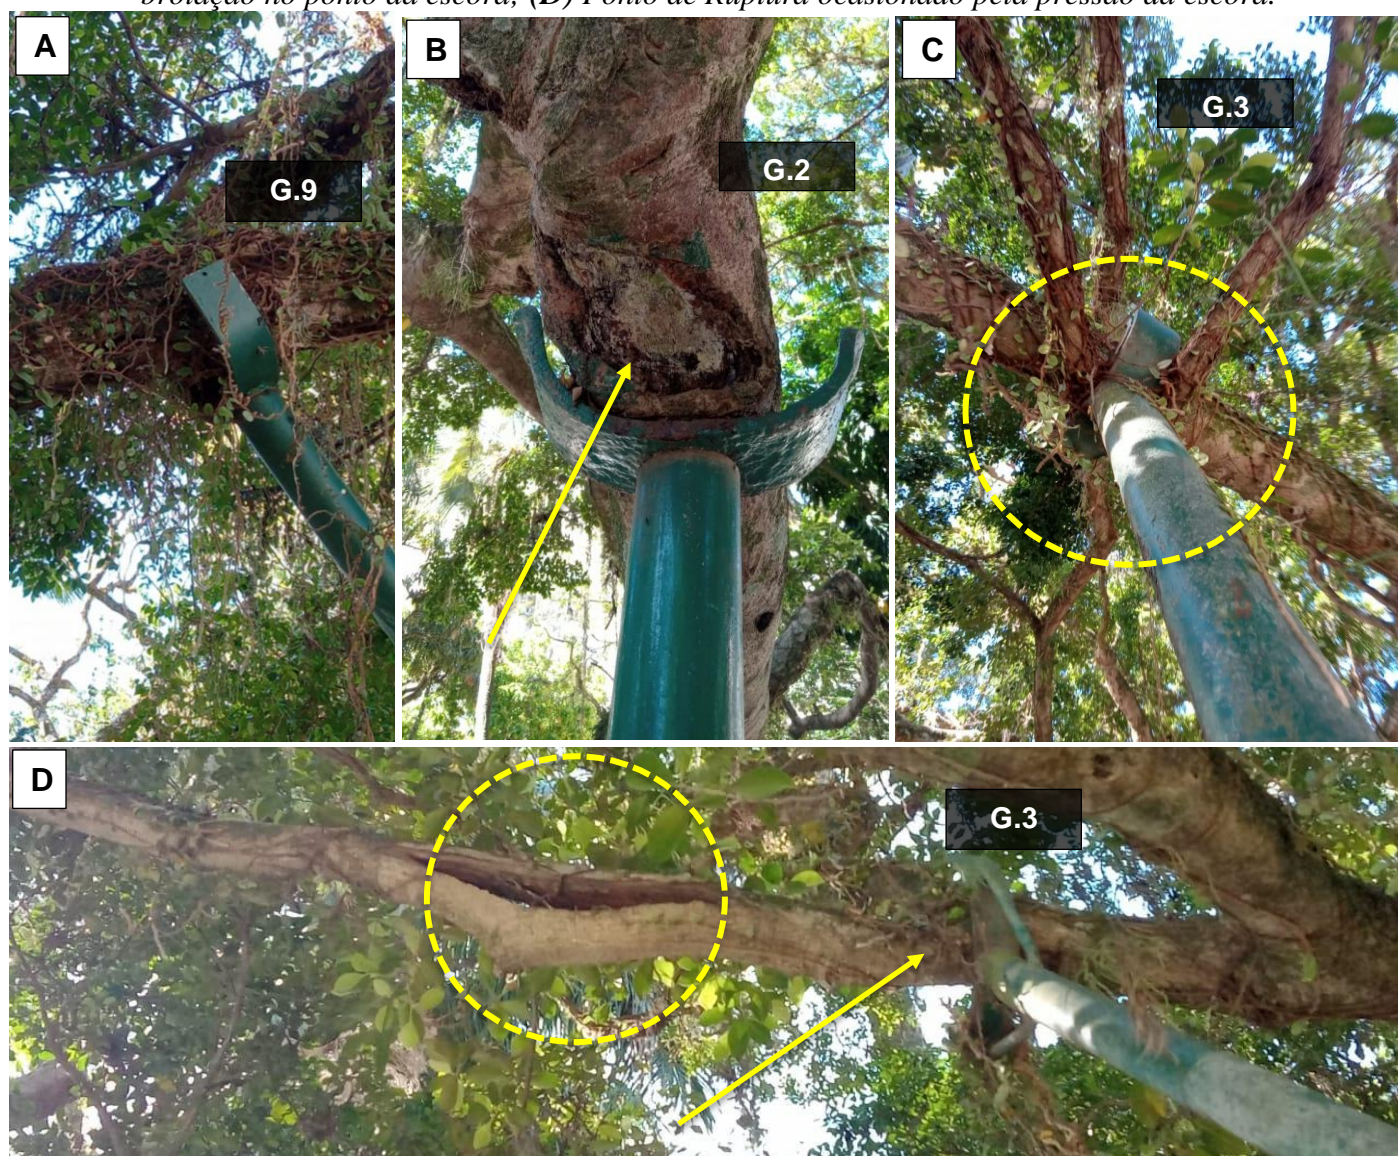
Durante avaliação, foi possível observar a sanidade dos galhos e a influência da escora sobre o mesmo. Destaca-se que algumas escoras encontradas não exercem nenhuma função sobre o galho, podendo ser removidas da área, já que não servem como ponto de suporte. Outras escoras devem ser remanejadas pois exercem uma função negativa, promovendo lesão nos galhos, super brotação e ruptura do lenho pela pressão do galho sofrido (Figura 3).

Figura 3 – (A) Escora a ser removida; (B) Lesão ocasionado por manejo inadequado da escora; (C) Super brotação no ponto da escora; (D) Ponto de Ruptura ocasionado pela pressão da escora.

Na tabela 01, é apresentada a recomendação de manejo que deve ser adotado em cada galho e escora, visando garantir a segurança dos frequentadores da praça, bem como a fitossanidade do indivíduo arbóreo.

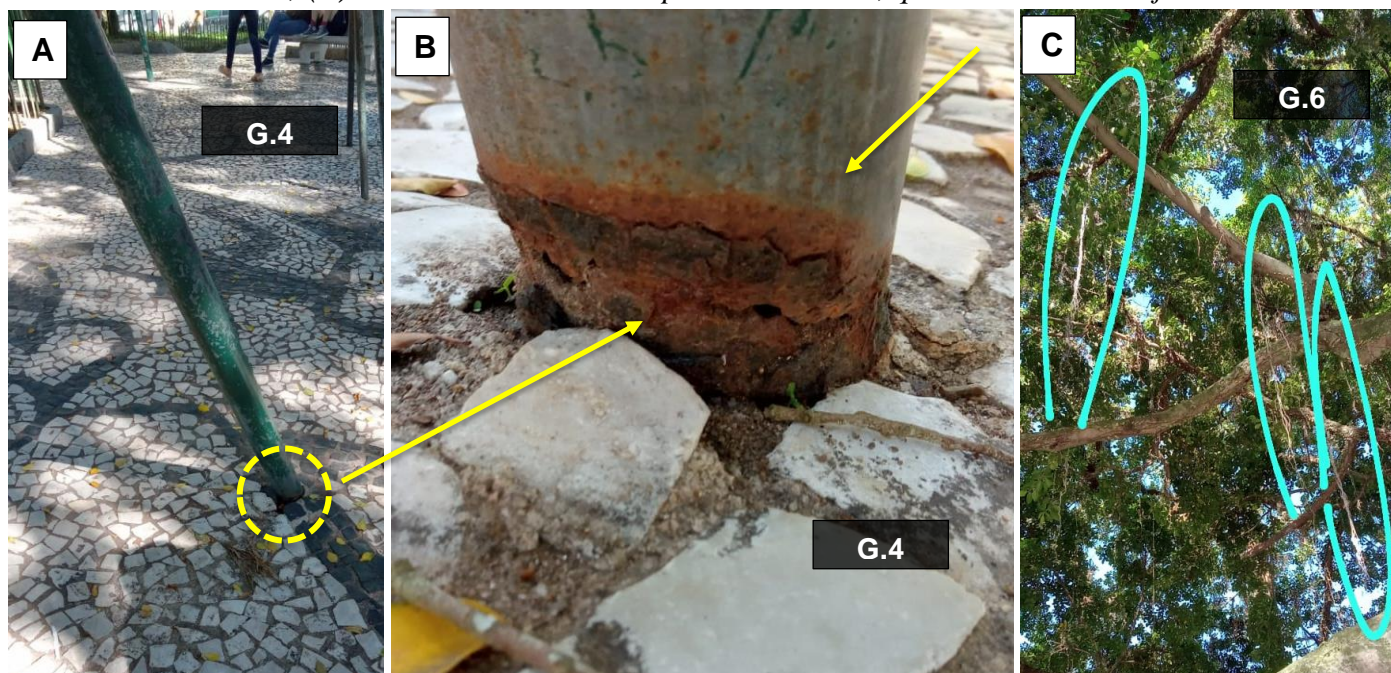
Observou-se ainda, que algumas escoras se encontram enferrujadas e corroídas, enfraquecendo a escora, sendo necessário a substituição. Já os galhos G6 e G9, notou-se a presença de raízes aéreas, as quais devem ser preservadas e manejadas com o propósito de formar escoras naturais (Figura 4).

Figura 4 – (A-B) Base da escora indicado pelo círculo tracejado amarelo, apontado a ruptura pela corrosão; (C) Raízes aéreas indicado pelo círculo azul, que devem ser manejadas.
