Projeto:	Avaliação Fitossanitário	Data da avaliação:	29/07/2022
Motivo:	Revitalização da Figueira da Praça XV		
Endereço:	Praça XV de Novembro	Nº S/N	Complemento: Praça XV
Cidade:	Florianópolis	Bairro: Centro	Estado: Santa Catarina

ÁRVORE 01 – Figueira da Folha Miúda

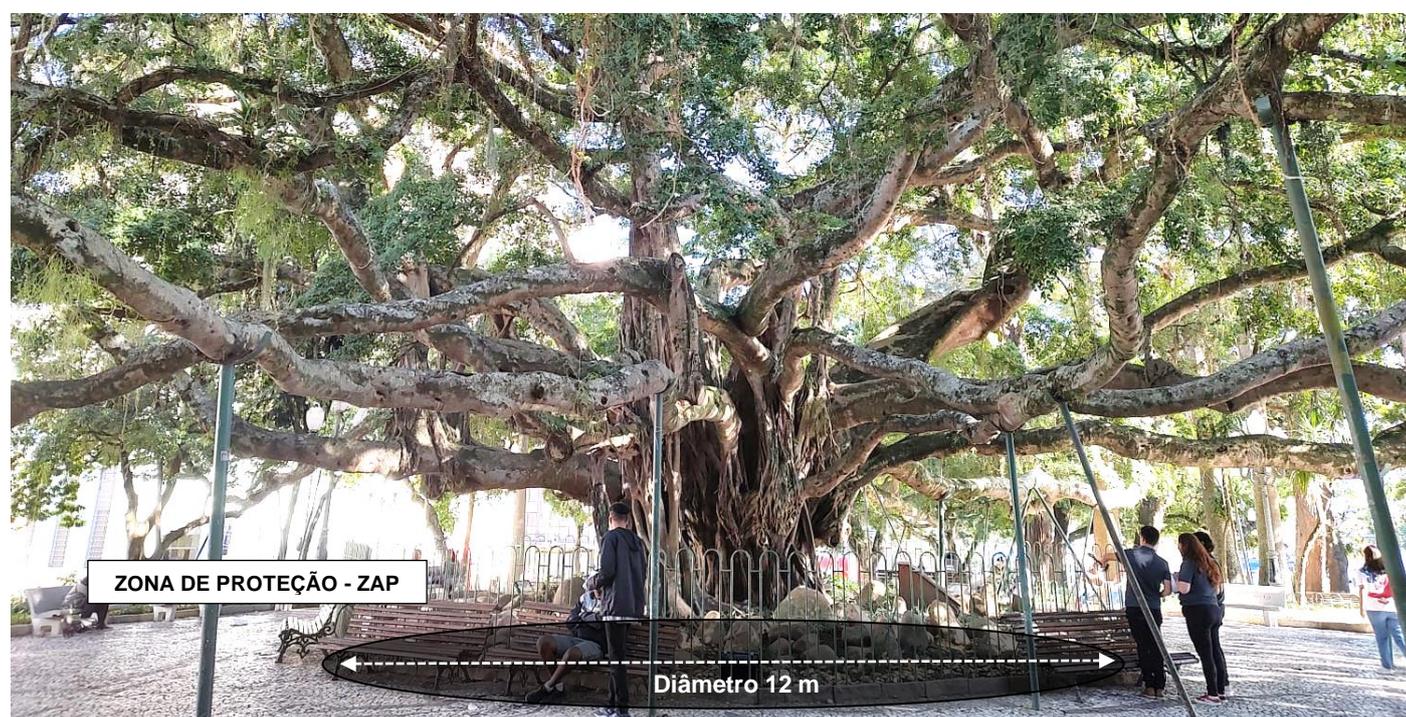
A árvore encontra-se protegida, recebendo ventos predominantes oriundos da direção Sudoeste e Oeste. A Figueira-da-folha-miúda é uma espécie que apresenta boa resistência mecânica ao vento, devido a densidade da madeira ser considerada de média densidade (0,68 G/cm³). Foi evidenciado ataque de pragas florestais (Micro-coleobrocas) ao longo do tronco da árvore, promovendo um estresse e servindo de porta de entrada para novos agentes fitopatogênicos na árvore. Suas raízes estão bem estabelecidas no solo, auxiliando no processo de ancoragem e estabilidade da árvore, as quais devem ser mantidas protegidas. A árvore possui uma área permeável de 113,04 m², também conhecido como **Zona de Proteção da Árvore (ZAP)**, a qual está protegida por gradil. Notou-se que o solo, em algumas partes dentro da zona de proteção, está compactado, acarretando a diminuição da porosidade do solo e dificultando absorção de macro e micronutriente, além de trocas gasosas. Notou-se ainda a presença de rochas na área permeável (Figura 2).

Figura 2 - Figueira-da-folha-miúda com a Zona de Proteção da Árvore (ZAP) protegida pelo gradil.

- (vii) Realizar a retirada das rochas na ZAP para melhorar as condições do solo e desenvolvimento de raízes, bem como o processo de estabelecimento das raízes aéreas no solo. Após a retirada das rochas, adicionar o mulching.

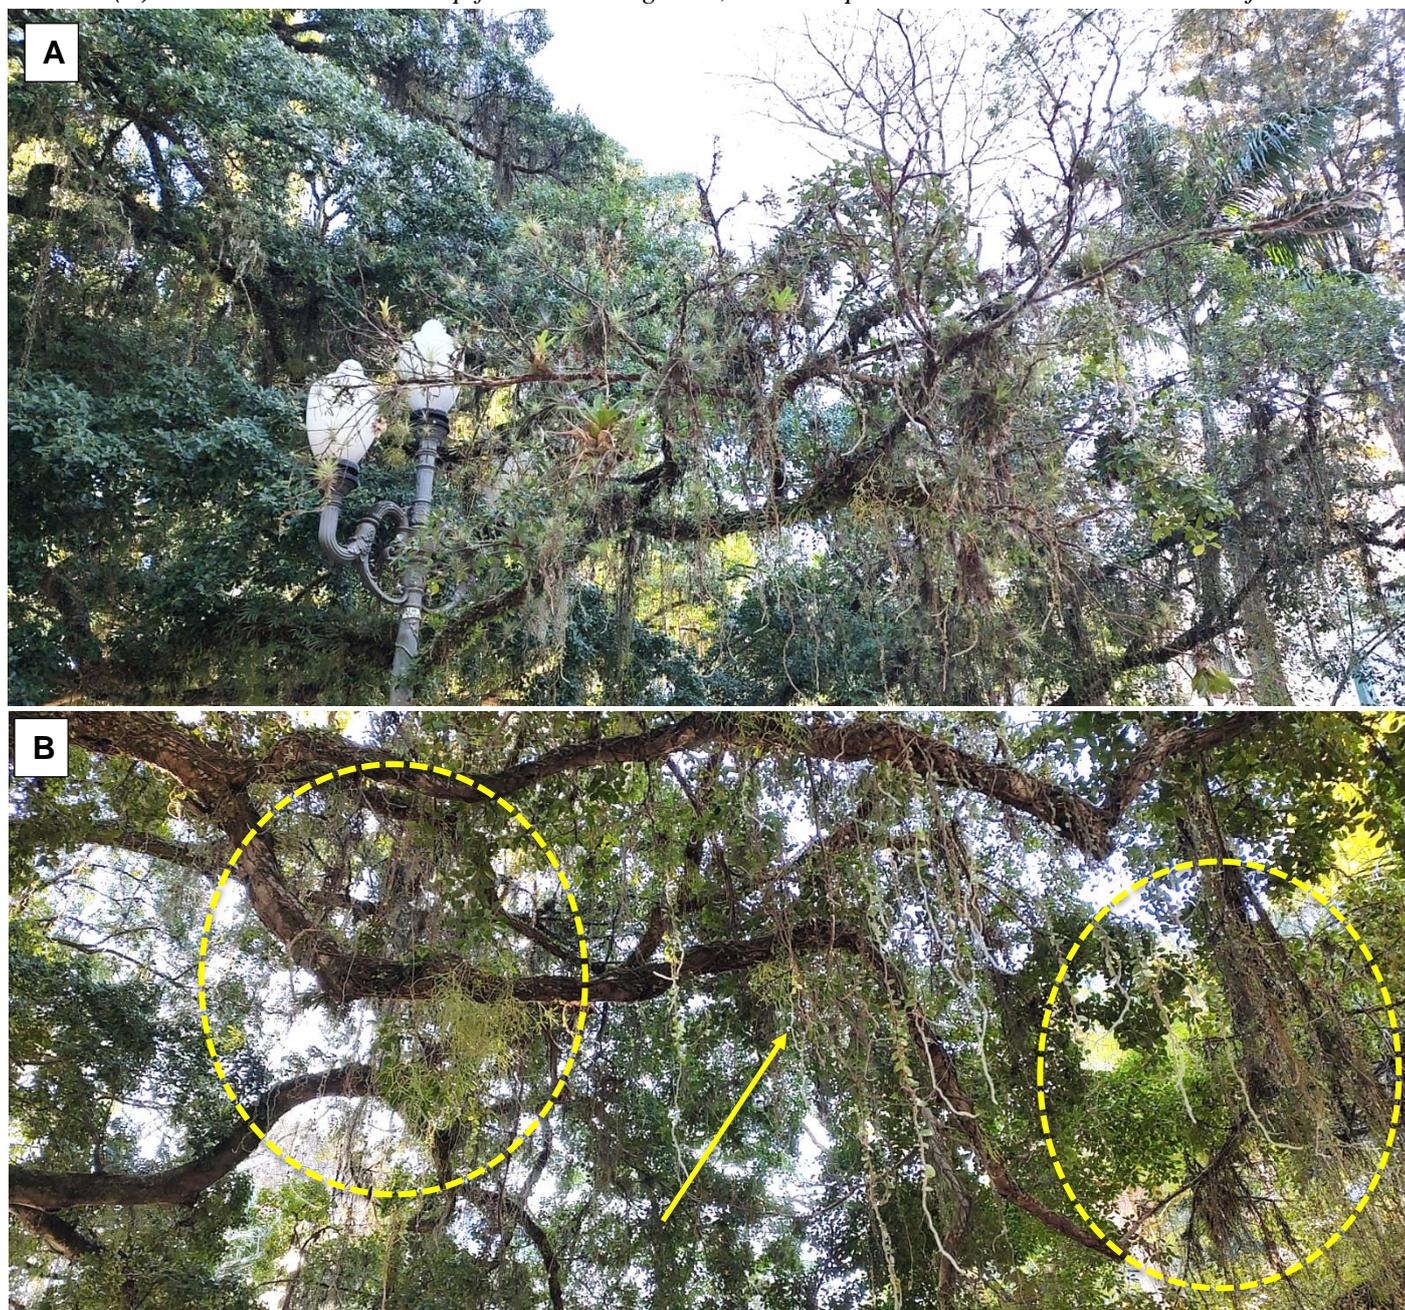
O indivíduo arbóreo apresenta arquitetura de copa característica da espécie, com presença galhos e ponteiros secos, e, galhos podres ao longo da copa, com histórico de queda (Figura 3A e 4A). Nota-se também que ao longo da copa há presença de epífitas em excesso, aumentando o peso da copa e dificultando a avaliação visual (Figura 3B). Cabe ressaltar que o excesso de epífitas, pode dificultar as trocas gasosas realizado pelas lenticelas¹ presente nos galhos, além de esconder possíveis rachaduras nos galhos que podem quebrar e virem a cair sobre os frequentadores da praça.

Figura 3 – Figueira-da-folha-miúda na Praça XV de Novembro (Florianópolis-SC); (A) Presença de galhos secos; (B) Galhos com excesso de epífitas nos seus galhos, indicado pelo círculo e seta amarelos tracejados.

- (i) Realizar a poda de todos os galhos secos, podres e cruzados em toda a dimensão da copa da árvore, visando garantir a segurança dos frequentadores da Praça XV de Novembro e melhorar a sanidade do indivíduo arbóreo;

- (ii) Realizar a retirada do excesso das epífitas, com o propósito de diminuir o peso da copa em períodos chuvosos e aumentar a superfície de trocas gasosas nos galhos, promovido pelas lenticelas;

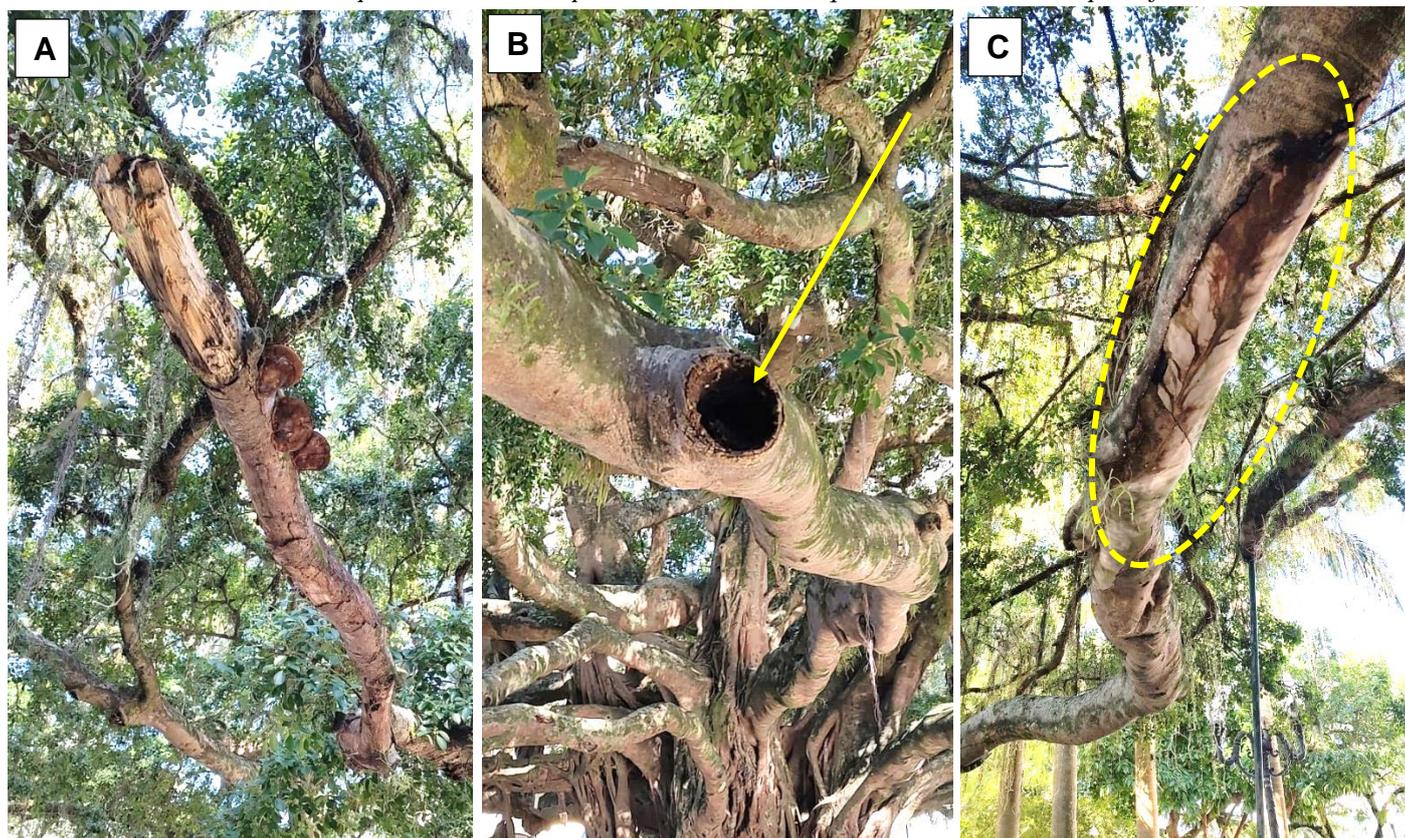
Em alguns galhos encontrou-se cavidade aberta decorrente do corte incorreto da poda (Figura 4B), desrespeitando o colar e a crista do galho, região responsável pela compartimentalização do corte. Em outros pontos, onde havia cavidades maiores, observou-se a presença de cimento, técnica difundida como “Dendrocirurgia” (Figura 4C). Cabe mencionar que tal técnica é uma prática abandonada e já obsoleta, e que segundo a ISA (*International Society of Arboriculture*), o processo não é assertivo, pois o contato do cimento com o lenho, aumenta a umidade e temperatura interna, criando condições favoráveis para o aparecimento de fungos, podendo conseqüentemente, aumentar ainda mais o tamanho da cavidade. Desse modo, entende que tal processo não beneficia as árvores como acreditava-se. Portanto, nesses casos recomenda-se que seja realizado tratamento de cavidade que consiste na raspagem do fungo (matéria podre do galho) e posteriormente na cauterização da cavidade, demonstrando-se mais assertivo no tratamento.

Figura 4 – (A) Galho podre no interior da copa; (B) Cavidade aberta com apodrecimento; (C) Cimento utilizado na cavidade. É possível observar pontos com umidade que escoam de dentro para fora.

- (vi) Realizar o tratamento das cavidades, com retirada do cimento, raspagem do material morto e cauterização. Após o tratamento, deve-se realizar o monitoramento para acompanhar a eficácia do resultado;

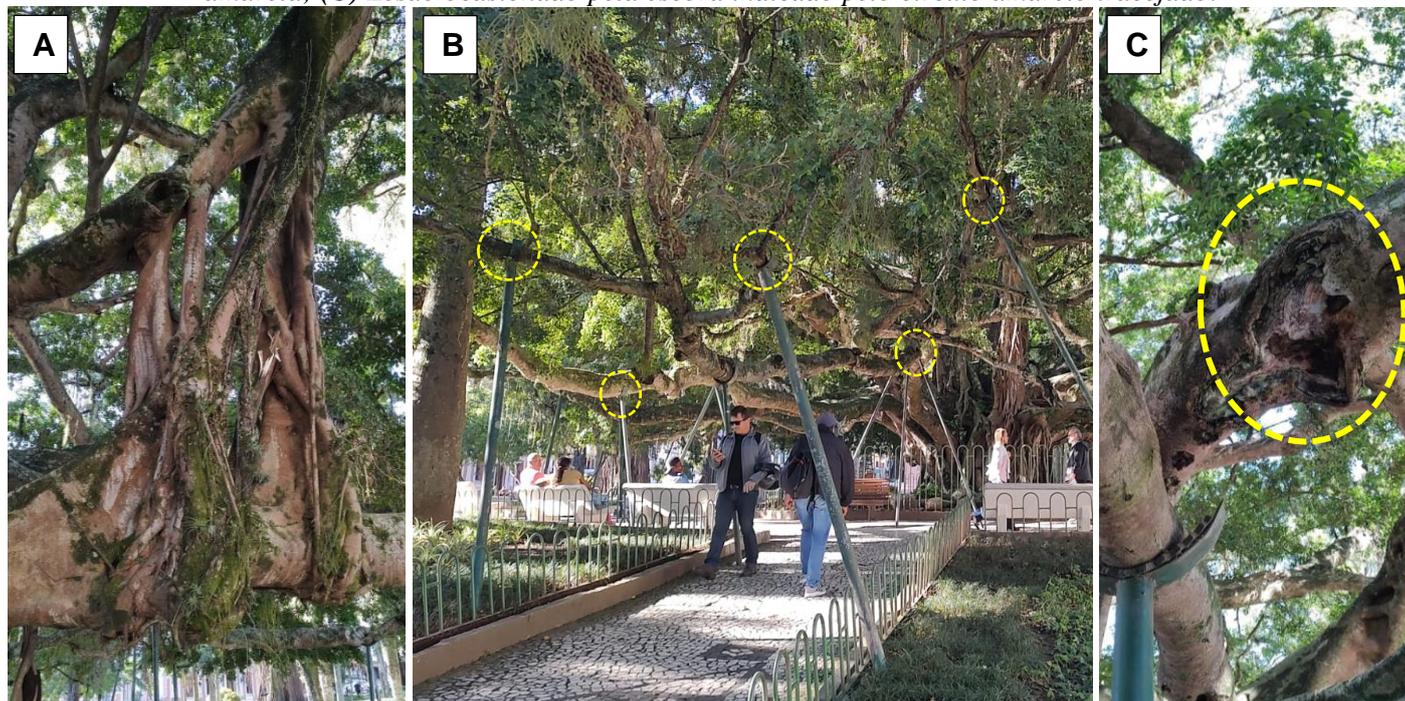
No interior da copa, há presença de várias junções naturais entre galhos, também conhecido como cintas ou próteses naturais. Sempre que identificado, cabe ao arborista², realizar sua avaliação, pois dependendo do tipo da estrutura pode ser um indicativo de estresse fisiológico ou um defeito estrutural. Na Figueira-da-folha-miúda, as próteses naturais encontradas são do tipo *Fused limbes* (fusão), o qual ocorre devido a uma distribuição de cargas

e sobrepeso oriundos da copa (SLATER, 2018). A sustentação dessa proteção natural entre galhos é considerada muito boa, com probabilidade de falha, baixa, a qual os membros tendem a persistir na árvore a longo prazo, devendo ser preservadas/mantidas na árvore (Figura 5A).

Figura 5 - (A) Junção na Natureza do Tipo “Fused limbs”; (B) Escoras ao longo da copa indicado pelo círculo amarelo; (C) Lesão ocasionado pela escora indicado pelo círculo amarelo tracejado.

Cabe destacar ainda, há presença de lesões mecânicas nos galhos mais baixos, ocasionado pelas antigas escoras posicionadas nos galhos, promovida devida ausência do monitoramento e manutenção desses equipamentos. Portanto, cabe no próximo momento realizar o tratamento desses ferimentos (Figura 5C). Existem outras escoras posicionadas no interior da copa (Figura 5B), no entanto as escoras serão avaliadas na 3° Etapa do Projeto, conforme apresentado no cronograma de execução da revitalização. A avaliação tem previsão para iniciar em novembro, englobando cálculos estruturais e avaliação das condições de cada escora.

- (iv) Realizar a tomografia nos galhos que apresentam escoras e nos galhos que possuem lesões promovidas por antigas escoras, a fim de avaliar a vitalidade e esforços mecânicos atuantes nessas regiões;

- (v) Realizar análises das condições das escoras e forças mecânicas atuantes e com base nos resultados propor sistemas para sustentação dos galhos mais grossos e compridos;
